F R E D N I N G S V Æ R D I E R

ØSTERGADE 13

TØNDER KOMMUNE

Besigtigelsesdato:	12.03.2013
Besigtiget af:	Jannie Rosenberg Bendsen
Journalnummer:	2011-7.82.07/550-0001
Kommune:	Tønder Kommune
Adresse:	Østergade 13, 6270 Tønder
Betegnelse:	Østergade 13
Fredningsår:	1939
Omfang:	Gavlhuset med sidehus (1668)

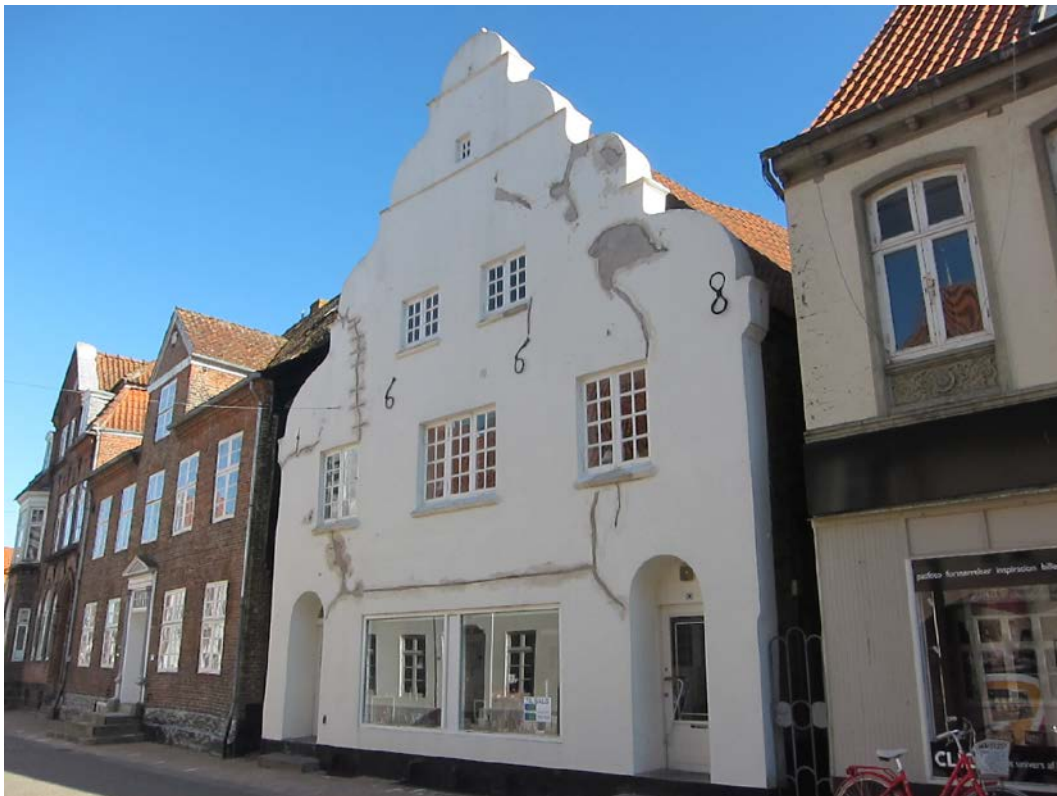
Østergade 13 ligger på en lang, smal grund i gaden, der er en af hovedgaderne i det gamle Tønder. Gavlhuset er sammenbygget med et sidehus.

Forhuset er et to etages grundmuret gavlhus med kælder og delvist udnyttet loftetage. Taget er et stejlt heltag af røde vingetegl med en skorstenspipe i den østre tagflade. Forhusets gavl er hvidpudset, mens resten af siderne står i rød blankmur på en sortmarkeret sokkel. Murene har flere blændinger og vinduesåbninger. Gavlen mod gaden har en kraftig svungen kam med fire afsæt. De to øverste afsæt forbindes af spinkle gesims. Murankre danner tallene 1668. Under vinduerne på anden etage og i gavlen ses murede sålbænke. Langsiderne har flere murankre, og den vestre facade afsluttes af en savsnitsgesims. Forhusets bagside dækkes stort set af sidehuset med undtagelse af enkelte vinduer og en blænding i den frie del. På gadesiden fører et granittrin op til en dør i en rundbuet, dyb åbning i hvert af de to yderste fag. Den østre er en traditionelt udført fyldingsdør med glas i den øverste fylding og et overvindue med radiære sprosser. Den vestre er en nyere rammedør med glas og fast overstykke. Begge døre er hvidmalede. Vinduesåbningerne på anden etage og i gavlen er trukket svagt tilbage fra facaden. Mellem de to døråbninger er to større og nyere vinduer placeret. De øvrige ældre og traditionelt udførte vinduer er to- eller trerammede, hvidmalede og med tværsprosser med undtagelse af et etrammet vindue under kippen.

Det anbefales, at stueetagen istandsættes med traditionelle materialer, så den passer til resten af huset.
